Frank Vater

Der Frenzelhof
Die bauliche Entwicklung
des Hallenhauses Untermarkt 5
in Görlitz

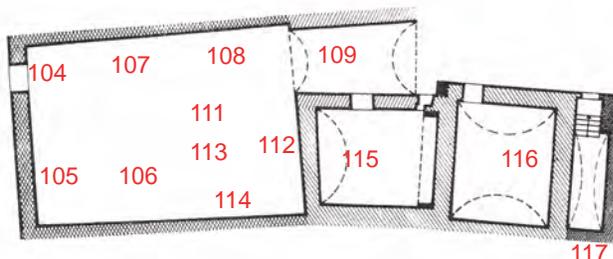
HH U5 Quelle 002,
S. 132, Abb. 58,
Görlitz, Untermarkt 5,
Erdgeschoß,
Rekonstruktion des Zustandes
vor 1500;
ergänzt wurden die in den der
Arbeit beiliegenden Plänen
verwendeten Raumnummern

Zur selben Bauphase gehören laut Magirius im darüberliegenden Erdgeschoss ein noch ungegliederter Raum im nördlichen Teil des Grundrisses im Bereich der heutigen Raumteile 104-108 mit einem Zugang vom Untermarkt und 111-114, die beiden Gewölbe 109 und 115, das Gewölbe 116 und der nördliche Teil des Raumes 117.

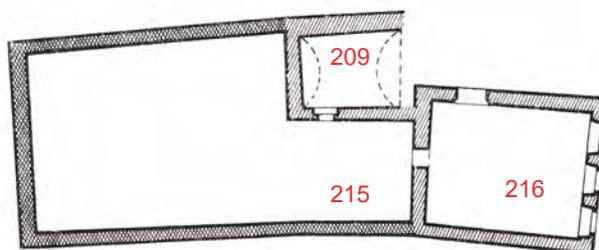
HH U5 Quelle 002,
S. 133, Abb. 61,
Görlitz, Untermarkt 5,
erstes Obergeschoß,
Rekonstruktion des Zustandes
vor 1500;
ergänzt wurden die in den der
Arbeit beiliegenden Plänen
verwendeten Raumnummern

In der dem Erdgeschoss folgenden Ebene vermutet Magirius im südlichen Teil zwei definierbare Räume. Dazu gehört über dem Gewölbe des Hausdurchganges (109) ein einfacher Gewölberaum (209), der im Grundriss der „Schatzkammer/Hauskapelle“ folgt und einen Raum an der Stelle des heutigen Renaissancesaals mit einer Fensteröffnung nach Osten in Richtung Hausdurchgang, drei Fenstern nach Süden in Richtung Hof und einem Zugang zur heutigen Zentralhalle. Die Umfassung des nördlichen Hausteiles ist nur grob angegeben und folgt erst einmal dem Grundriss des Erdgeschosses.

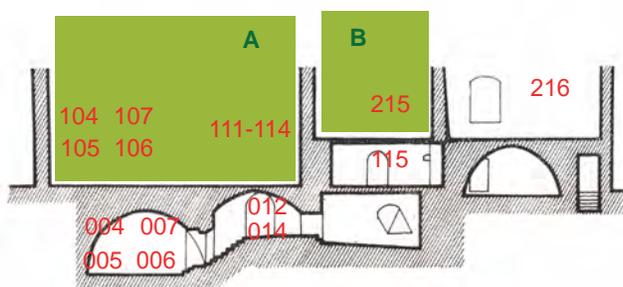
HH U5 Quelle 002,
S. 134, Abb. 64,
Görlitz, Untermarkt 5,
Längsschnitt,
Rekonstruktion des Zustandes
vor 1500;
ergänzt wurden die in den der
Arbeit beiliegenden Plänen
verwendeten Raumnummern
und die grün gekenn-
zeichneten Bereiche A und B

Der bei Magirius dargestellte Längsschnitt zeigt die Höhenstaffelung der drei vorangestellten Grundrisse. Deutlich zu sehen ist die im Fußbodenniveau abweichende Gliederung der Kellerräume (004-007, 012/014 und 015). Es gibt im nördlichen Bereich keinerlei erkennbaren Bezug zu dem über den Kellerräumen liegenden Erdgeschossraum. Im Gegensatz dazu stellt die Staffelung der Räume 015, 115 und 215 (heutiges Fußbodenniveau der Zentralhalle) schon einen ablesbaren Raumzusammenhang dar.

Die in dem links gezeigten Schnitt von Magirius dargestellte Trennwand zwischen den Bereichen A und B taucht in der Grundrisszeichnung des ersten Obergeschosses nicht auf. Wenn man der Zuordnung für die Jahre vor 1500 folgt, sind zumindest zwei voneinander abweichende Ebenen zu dokumentieren.

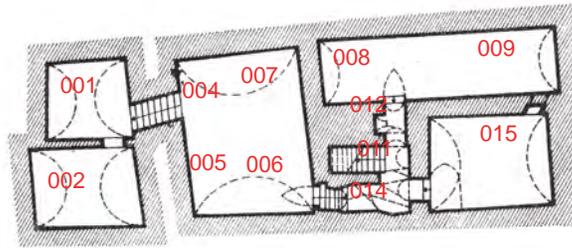
HH U5 Quelle 002,
S. 131, Abb. 57,
Görlitz, Untermarkt 5,
Kellergeschoß,
Rekonstruktion des Zustandes
um 1500;
ergänzt wurden die in den der
Arbeit beiliegenden Plänen
verwendeten Raumnummern

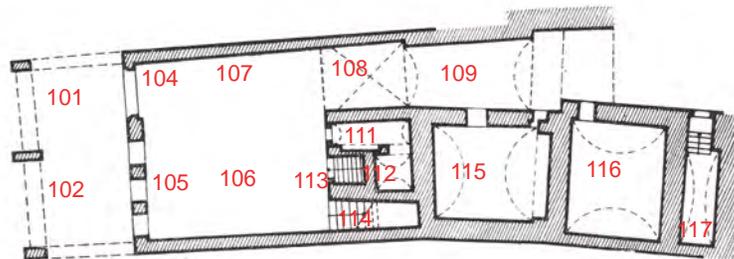
HH U5 Quelle 002,
S. 132, Abb. 59,
Görlitz, Untermarkt 5,
Erdgeschoß,
Rekonstruktion des Zustandes
um 1500;
ergänzt wurden die in den der
Arbeit beiliegenden Plänen
verwendeten Raumnummern

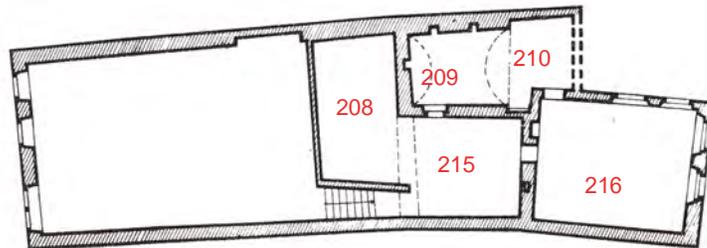
HH U5 Quelle 002,
S. 133, Abb. 62,
Görlitz, Untermarkt 5,
erstes Obergeschoß,
Rekonstruktion des Zustandes
um 1500;
ergänzt wurden die in den der
Arbeit beiliegenden Plänen
verwendeten Raumnummern

Die in der Grundrisszeichnung angedeuteten Fenster zum Untermarkt gehören schon zum ersten Obergeschoss und folgen der Darstellung der Fassade von 1790, die in verschiedenen Quellen erwähnt wird⁵. Eine Verbindung von diesem Podest (208/215) zum vorderen ersten Obergeschoss wird nicht beschrieben.

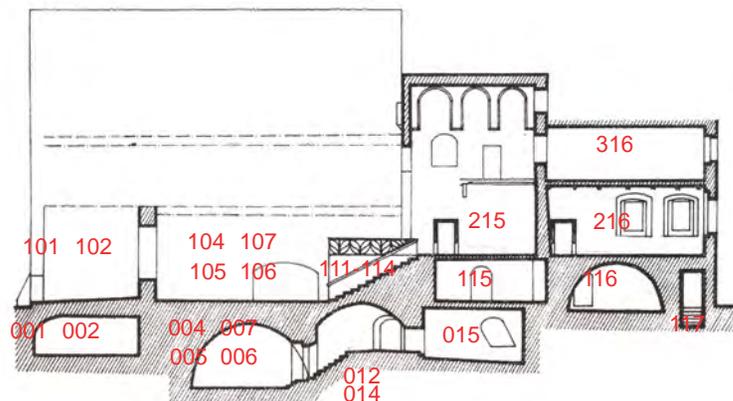
HH U5 Quelle 002,
S. 134, Abb. 65,
Görlitz, Untermarkt 5,
Längsschnitt,
Rekonstruktion des Zustandes
um 1500;
ergänzt wurden die in den der
Arbeit beiliegenden Plänen
verwendeten Raumnummern

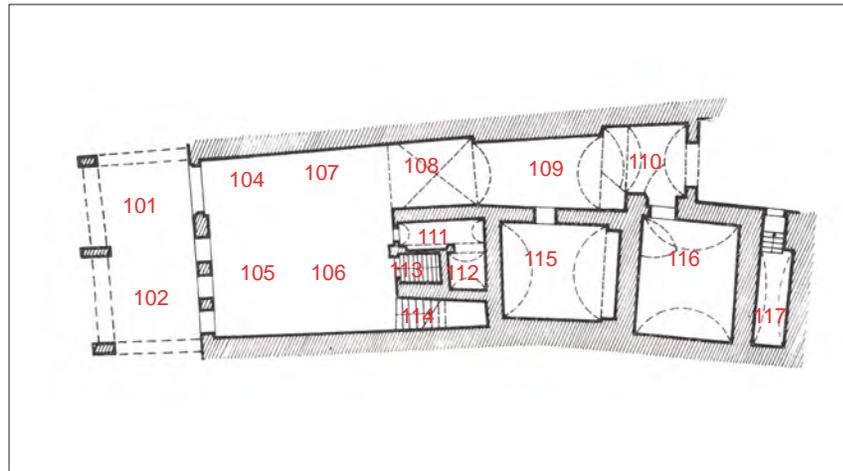
HH U5 Quelle 002,
S. 132, Abb. 60,
Görlitz, Untermarkt 5,
Erdgeschoß,
Rekonstruktion des
Zustandes um 1550;
ergänzt wurden die in den
der Arbeit beiliegenden
Plänen verwendeten
Raumnummern

Eine wesentliche Veränderung stellt die in diese Phase eingeordnete Zentralhalle mit ihrem oberen Gewölbeabschluss dar. Außer der Treppe (114) zwischen Erdgeschoss und Zentralhalle macht Magirius keine Aussagen zur Erschließung der oberen Geschosse. Den nördlichen Bogen der Zentralhalle⁶ begründet Magirius mit der Notwendigkeit der Belichtung des sich in Richtung Norden entwickelnden Obergeschosses.

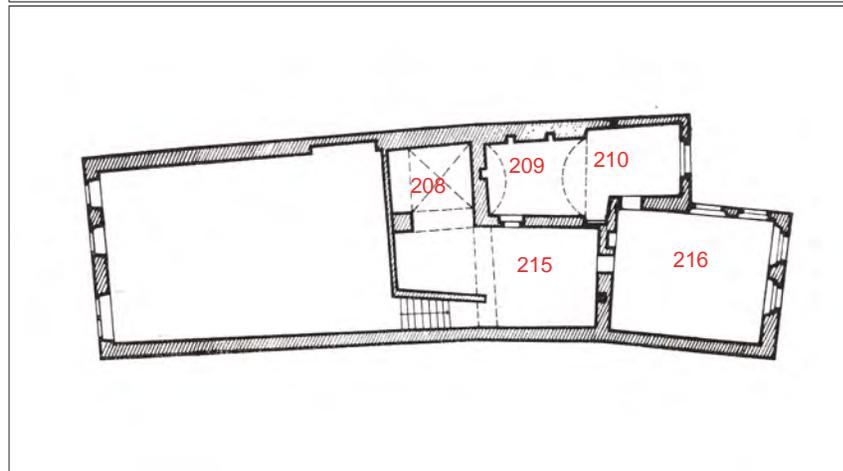
HH U5 Quelle 002,
S. 133, Abb. 63,
Görlitz, Untermarkt 5,
erstes Obergeschoß,
Rekonstruktion des
Zustandes um 1550;
ergänzt wurden die in den
der Arbeit beiliegenden
Plänen verwendeten
Raumnummern

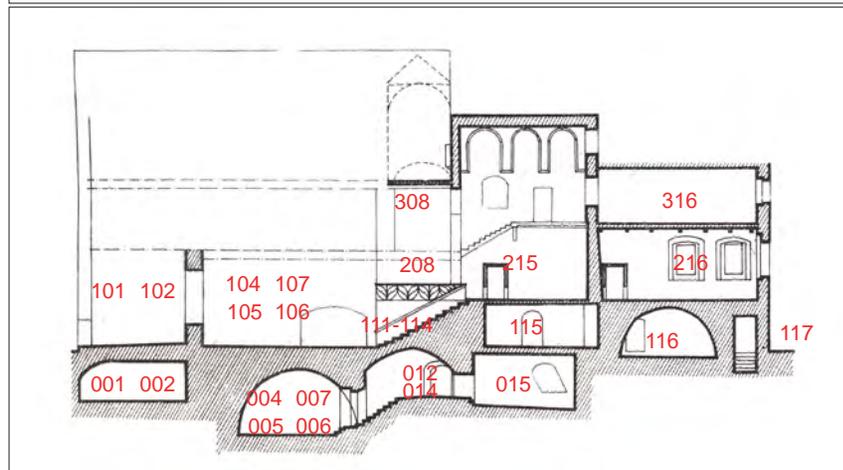
HH U5 Quelle 002,
S. 134, Abb. 66,
Görlitz, Untermarkt 5,
Längsschnitt,
Rekonstruktion des
Zustandes um 1550;
ergänzt wurden die in den
der Arbeit beiliegenden
Plänen verwendeten
Raumnummern

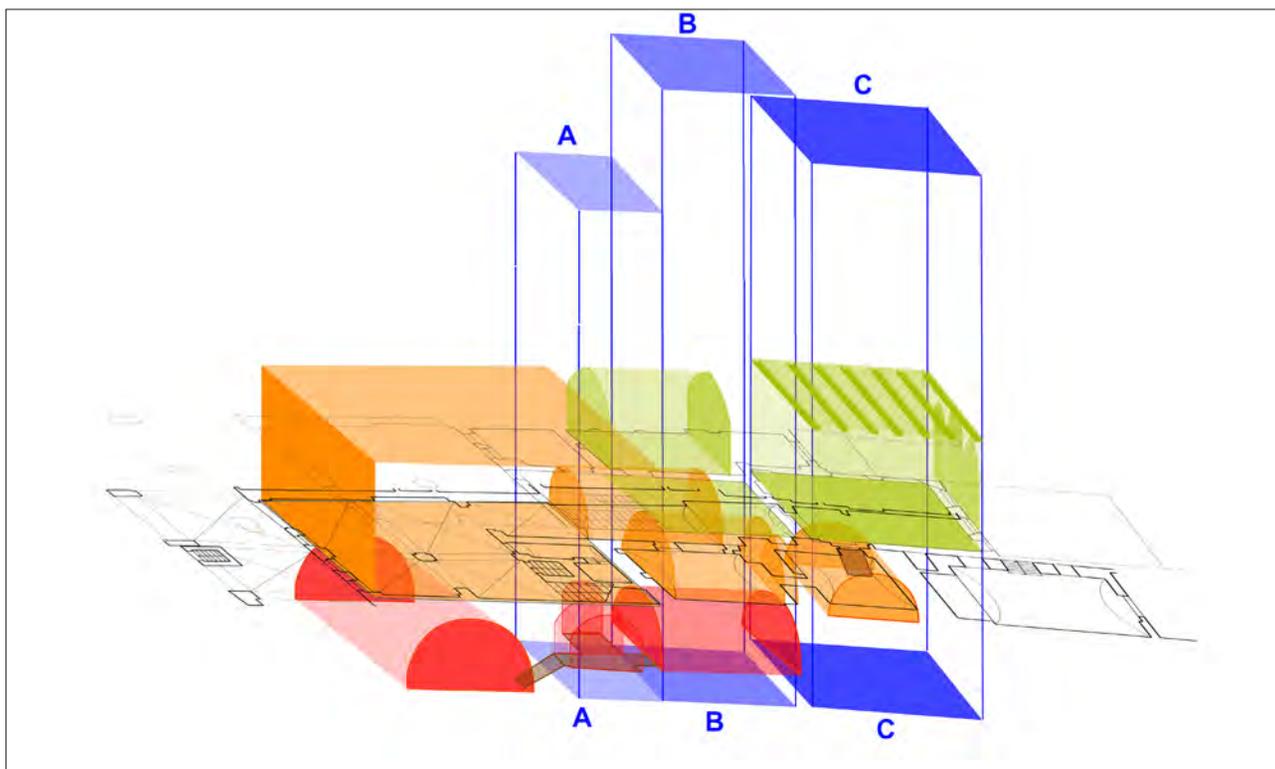
dreidimensionale Darstellung des Raumprogramms vor 1500 nach Magirius; Zeichnung: Frank Vater (ILL001)

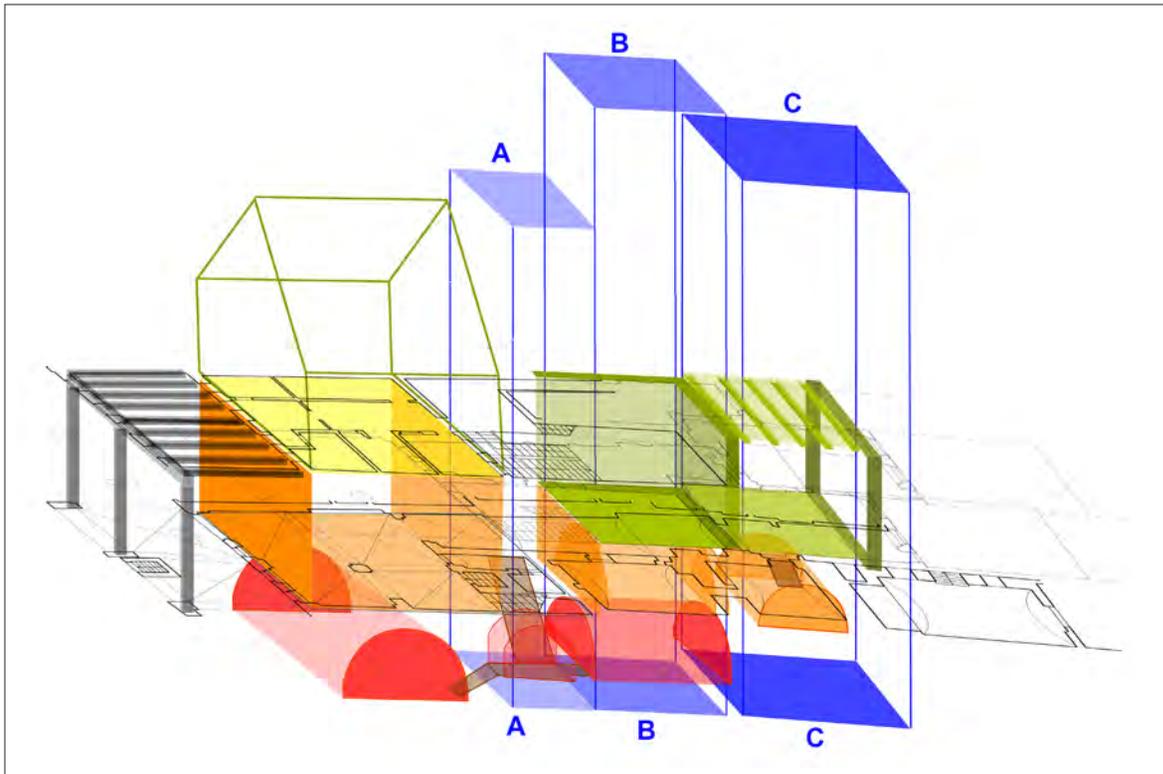
dreidimensionale Darstellung des Raumprogramms vor 1500 (01)
Zeichnung: Frank Vater (ILL002)

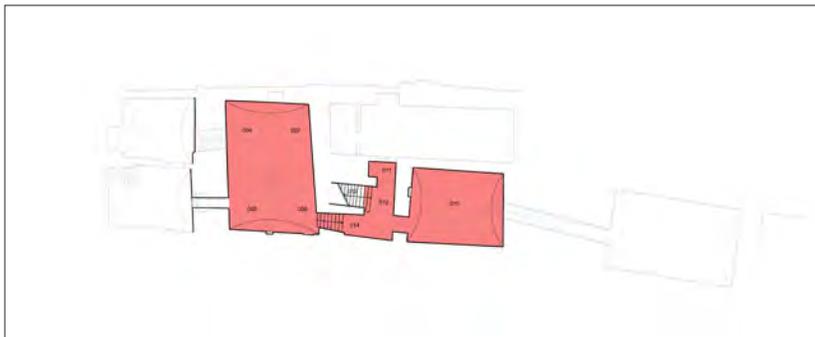
Grundriss Keller
vor 1500 (01)
Zeichnung: Frank Vater
(ILL002a)

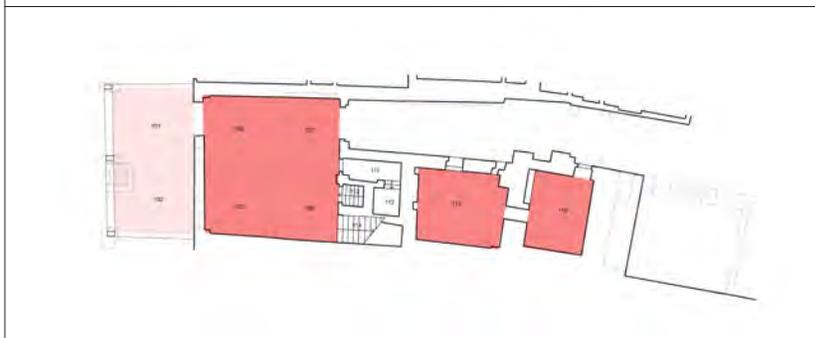
Grundriss Erdgeschoss
vor 1500 (01)
Zeichnung: Frank Vater
(ILL002b)

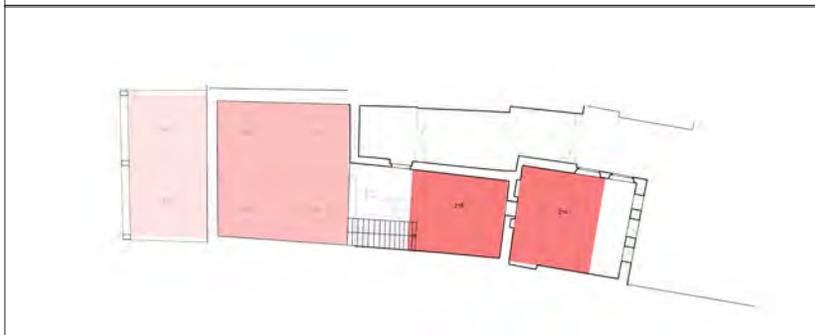
Grundriss Zwischengeschoss
(Süden) vor 1500 (01)
Zeichnung: Frank Vater
(ILL002c)

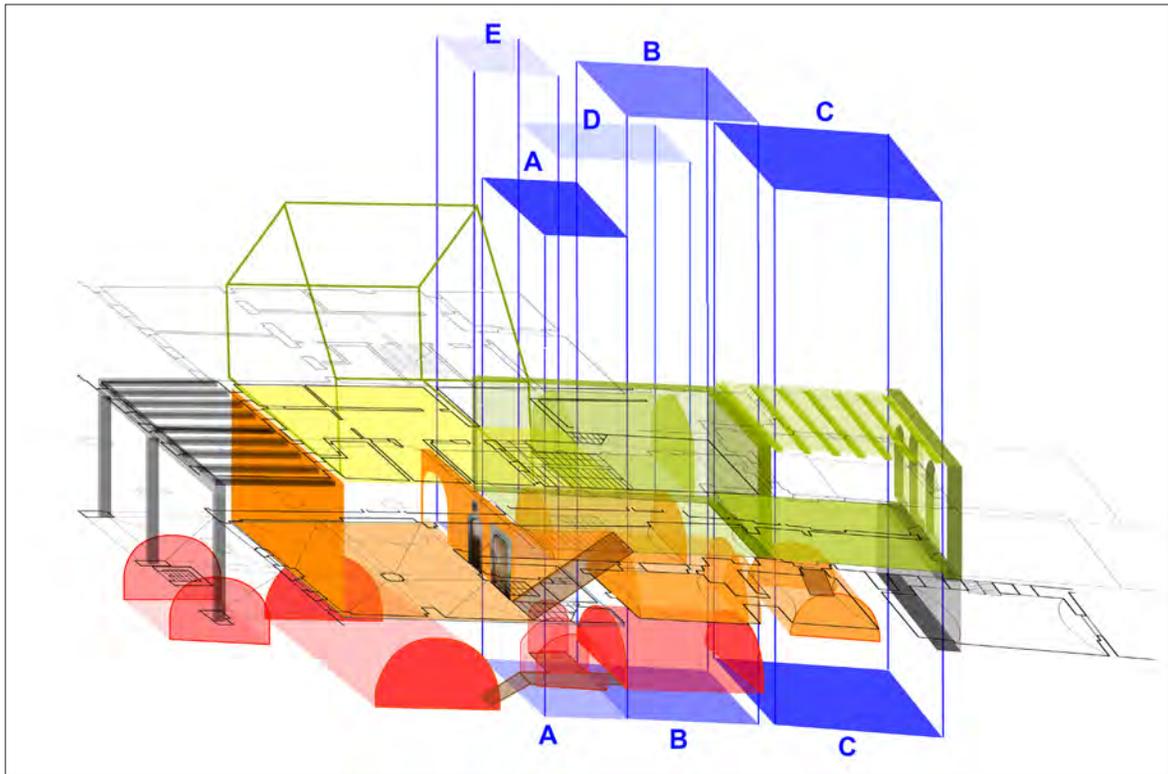
dreidimensionale Darstellung des Raumprogramms vor 1500 (02)
Zeichnung: Frank Vater (ILL003)

Zusammenfassend ergibt sich aus den vorangegangenen Überlegungen eine aktualisierte Zeitleiste und eine Korrektur der oben abgebildeten dreidimensionalen Darstellung des Raumprogramms vor 1500 (02):

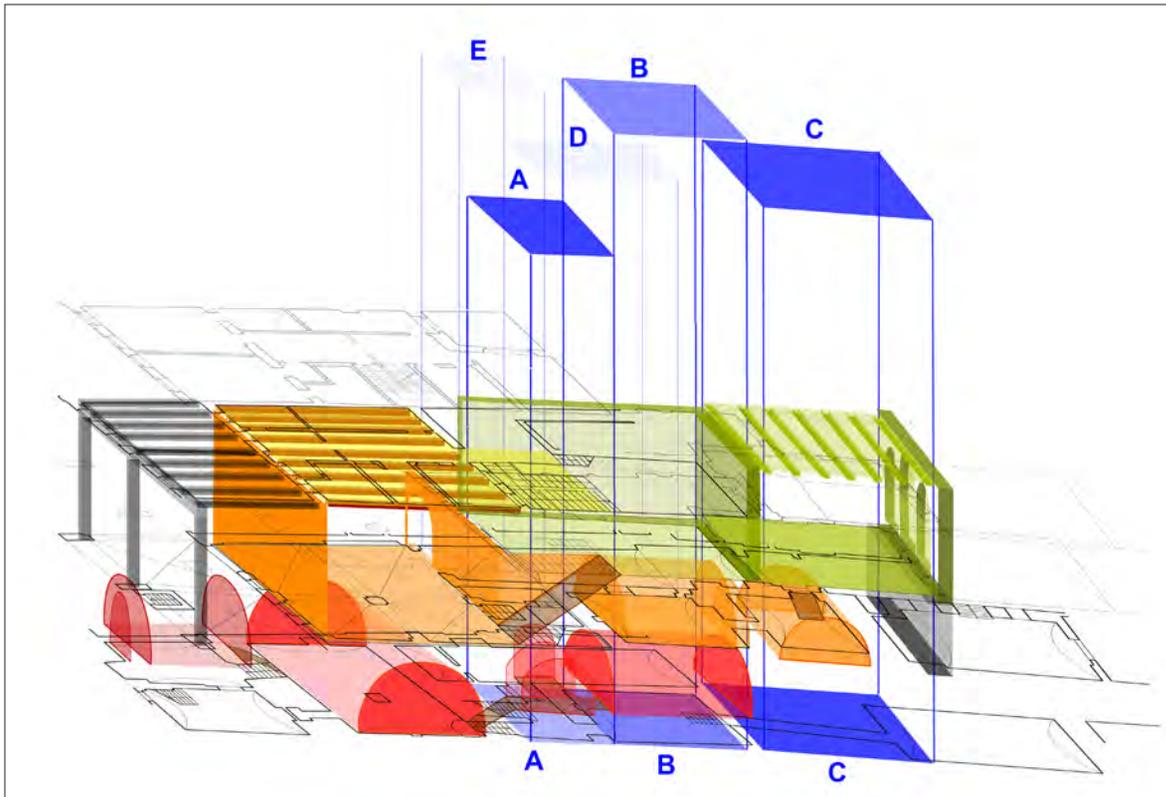
angepasste dreidimensionale Darstellung des Raumprogramms vor 1500 (02)
Zeichnung: Frank Vater (ILL005)

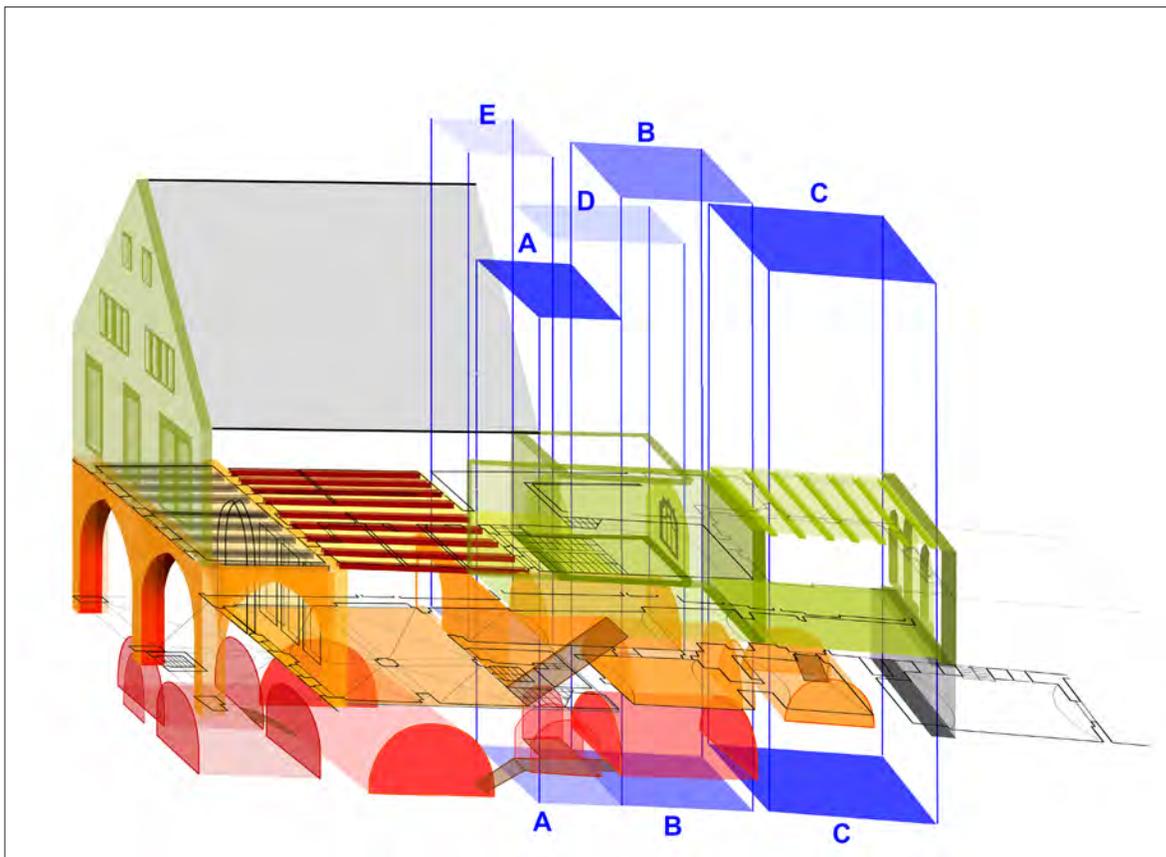
dreidimensionale Darstellung des Raumprogramms um 1500 (erste Bauphase Frenzels) noch ohne Aussage zur Zentralhalle, Zeichnung: Frank Vater (ILL006)

Die folgende dreidimensionale Zeichnung zeigt den bisher erarbeiteten Baufortschritt für die erste Frenzelsche Bauphase um 1500 nach der Übernahme des Hauses 1499. Unklar bleiben noch die südlichen Gebäudehöhen mit ihren entsprechenden Dachsituationen. Grundsätzlich ist es denkbar, dass sich sowohl in der senkrechten Raumachse C (über Raum 216) und der Achse D (über dem Raum 209, „Schatzkammer“) noch jeweils ein Geschoss mehr erstreckte.

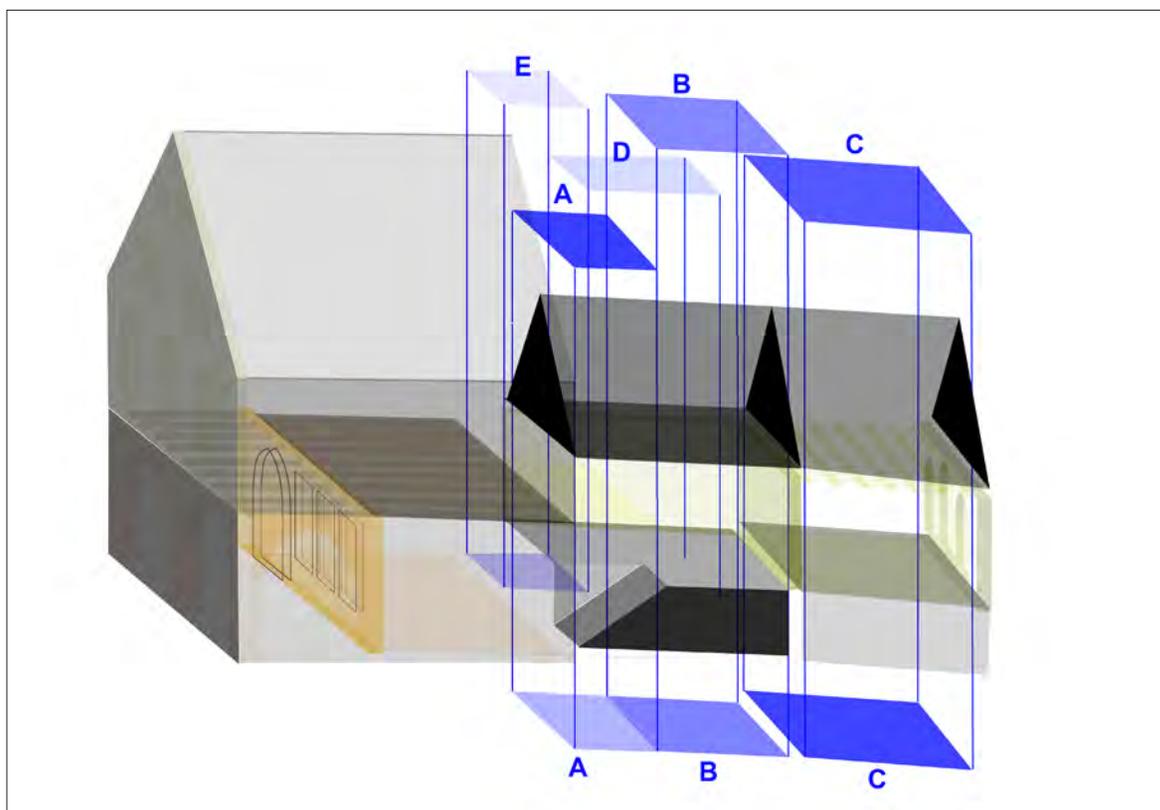
dreidimensionale Darstellung der Raumzusammenhänge vor 1500 im Inneren des Hauses, Variante A, Zeichnung: Frank Vater (ILL007a)

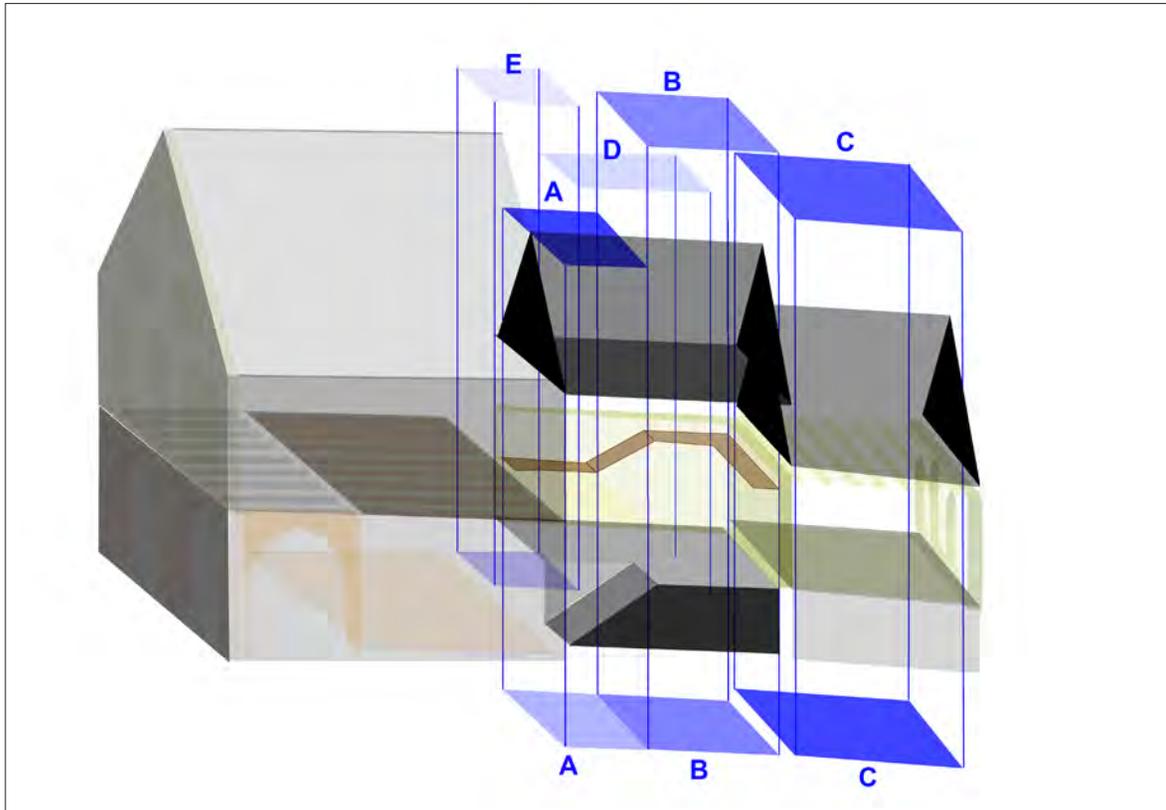
dann schon als Halle erlebbaren Raumes nur ein Hof im Bereich der Raumachse E und die geringe Differenz der Raumtiefe der Achsen A+B (215) und E+D in diesem mittleren Teil des Hauses. Dieser Unterschied der Raumtiefe wurde oben als möglicher Hofzugang zur Ebene 215 beschrieben. Erleichtert würde in dieser Variante die Erschließung der Dachgeschossräume des nördlichen und des südlichen Hausteiles. Dazu gibt es aber in dieser Bauphase noch keinen zwingenden Grund.

dreidimensionale Darstellung der Raumzusammenhänge vor 1500 im Inneren des Hauses, Variante B, Zeichnung: Frank Vater (ILL007b)

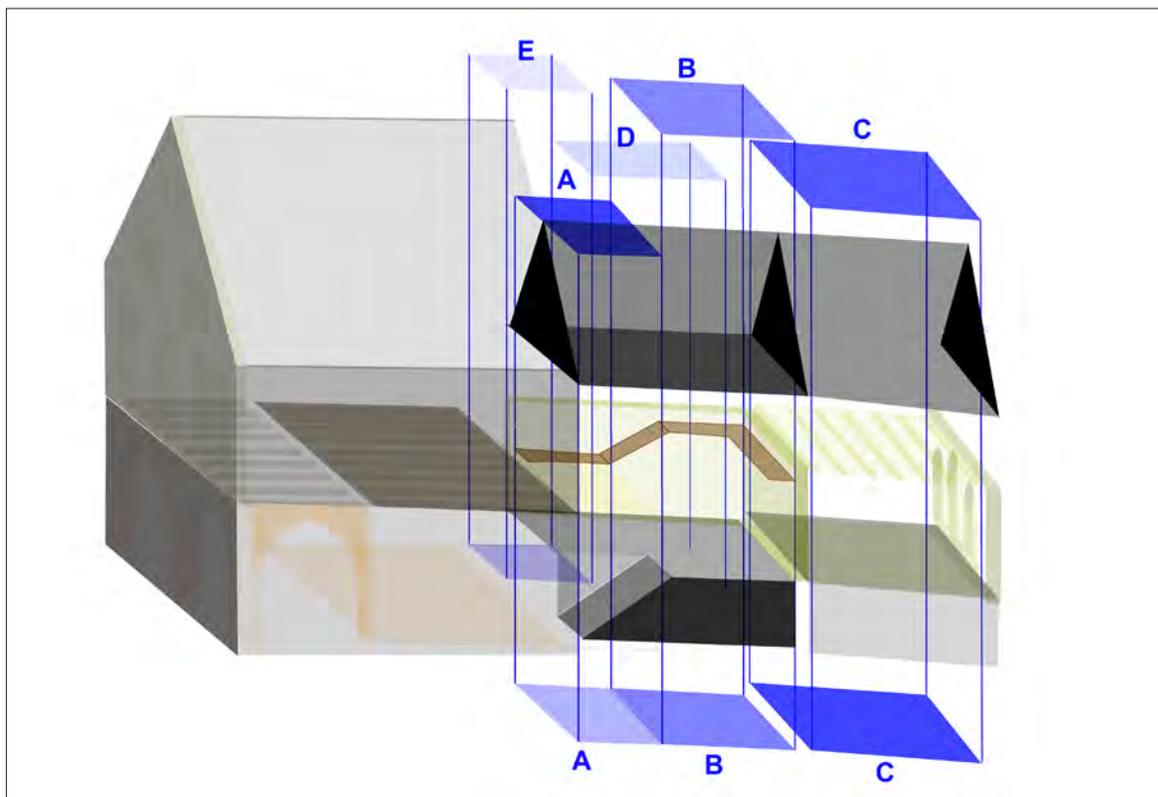
Ein höherer südlicher Hausteil, also ein zusätzlicher Raum über dem zu dieser Zeit noch gotischen Raum 216, würde sich über eine bereits höhere Halle (215, Achse B) begründen lassen, setzt aber eine spätere Veränderung der gesamten Raumsituation und damit auch der inneren Erschließung voraus. Wie oben festgestellt, ist durch den gotischen Befund der Südfassade von einer größeren Raumhöhe im Ursprung auszugehen. Aus diesem Grund wird hier die Dreigeschossigkeit des südlichen Hausteiles in eine spätere Bauphase ab Frenzel (1500) aufgenommen.

dreidimensionale Darstellung der Raumzusammenhänge vor 1500 im Inneren des Hauses, Variante C, Zeichnung: Frank Vater (ILL007c)

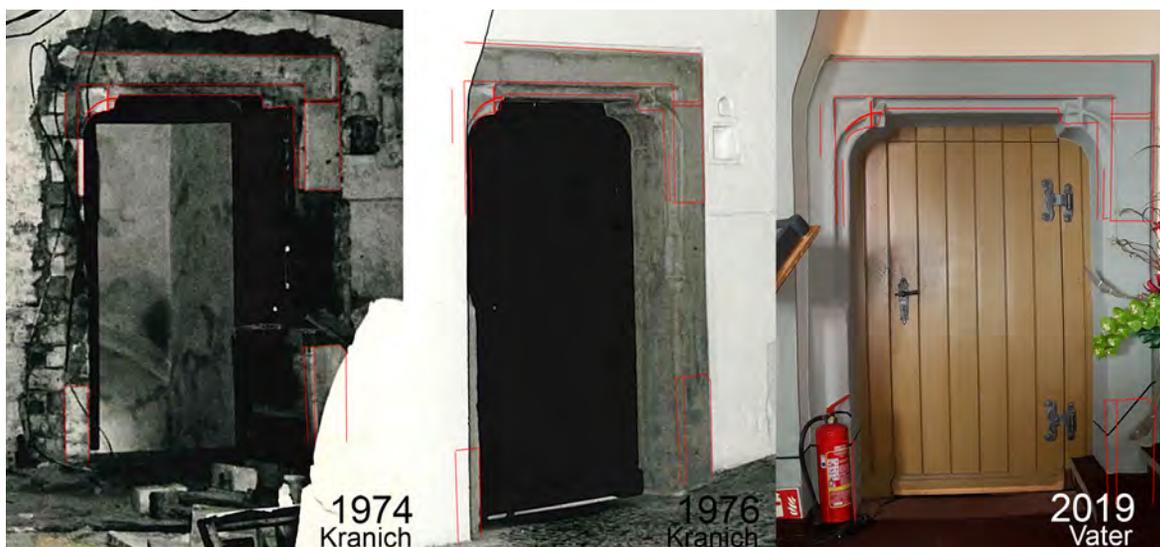
Gebäudes um 1975. Der Vergleich des Befundes vor der Sanierung mit der heutigen Situation zeigt die Ergänzungen deutlich⁵¹.

Vergleich Befund B16 in der erdgeschossigen Halle (ILL008)

51 ILL008 setzt sich aus folgenden Abbildungen des Portals zusammen: Abb. A01S25B042 und A01S27B044 im Anhang 01, Fotodokumentation 1965 und 1977, Horst Kranich und Abb. A02S16B017 im Anhang 02, Fotodokumentation Frank Vater

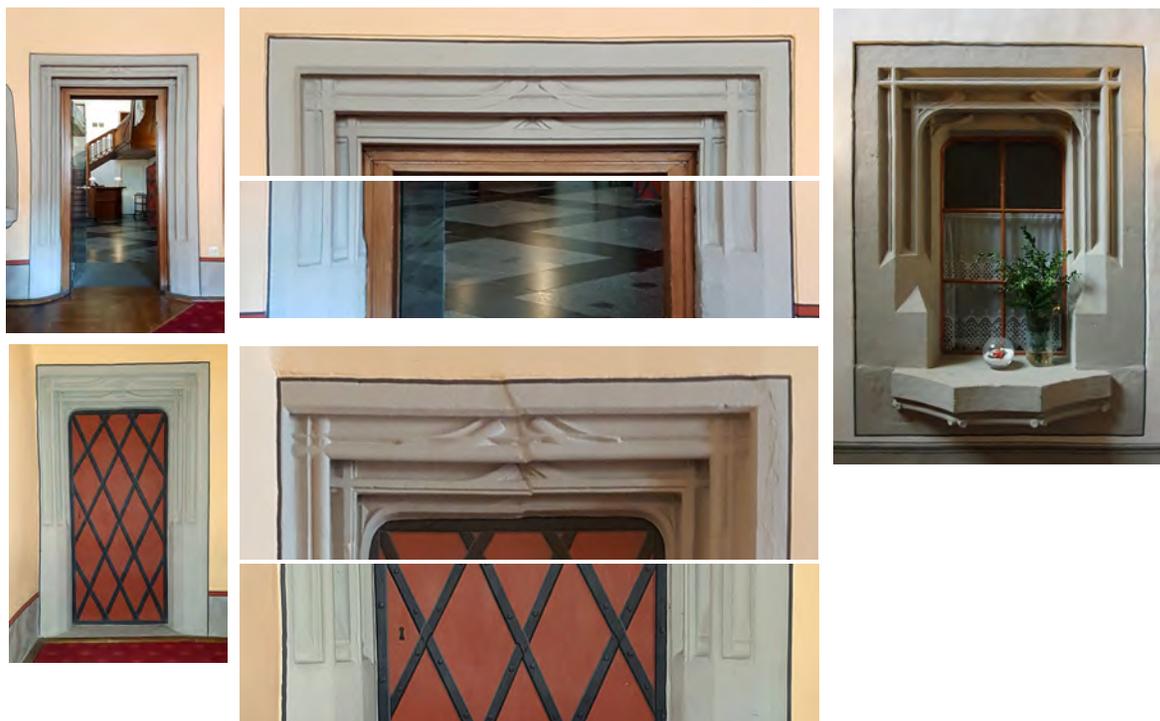
Vergleich beider Türen im „Renaissancesaal (216) im Gebäude Untermarkt 5 und Fenster 2. OG (B40) - (ILL009)

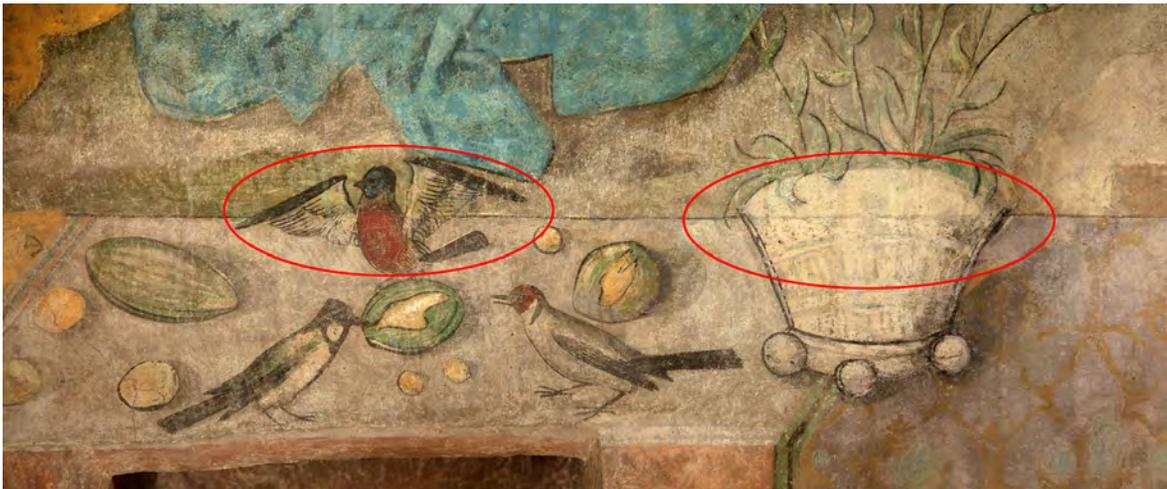
Detail der Bemalung der Nordwand des Raumes 209 (Anbetung der Könige) - (ILL010)

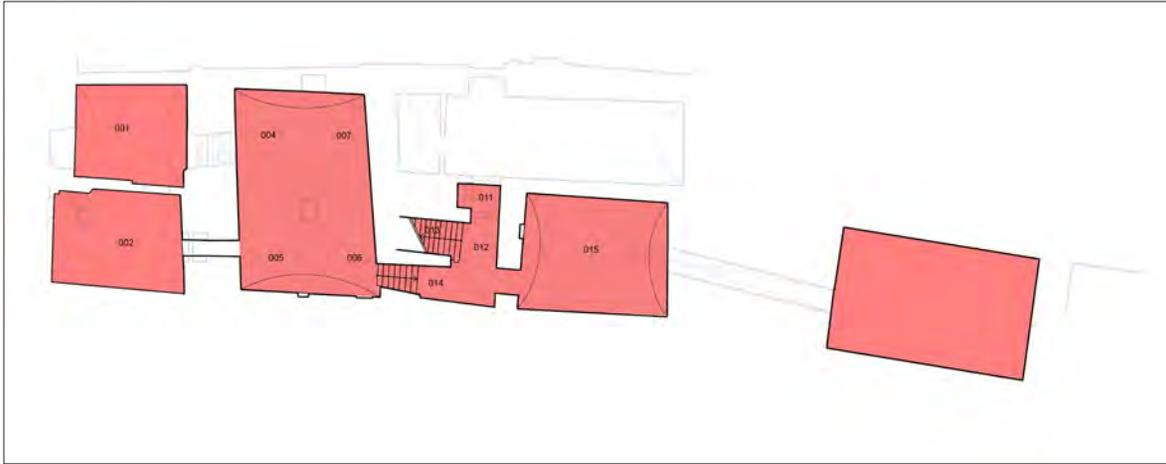
Grundriss Keller nach der zweiten Bauphase von Frenzel um 1520
Zeichnung: Frank Vater (ILL011a)

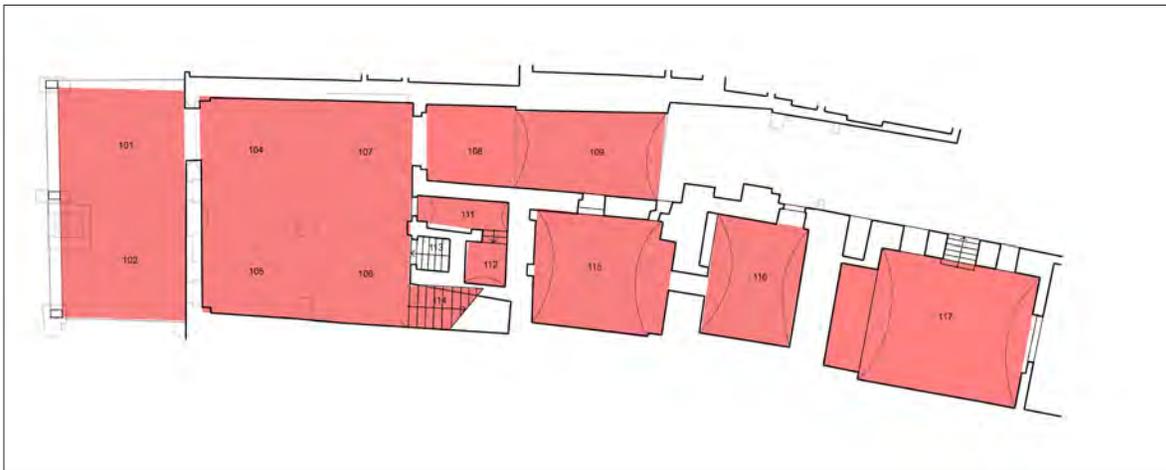
Grundriss Erdgeschoss nach der zweiten Bauphase von Frenzel um 1520
Zeichnung: Frank Vater (ILL011b)

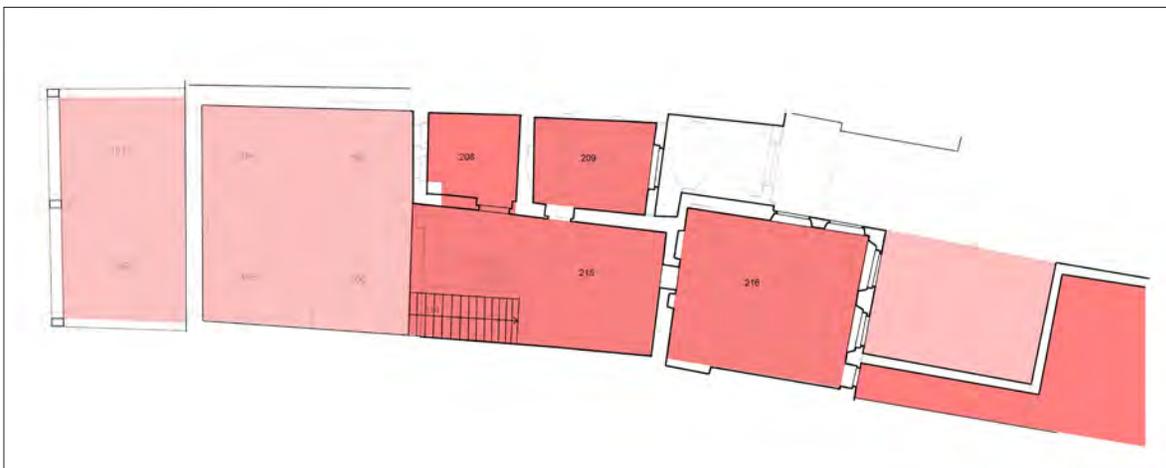
Grundriss Zwischengeschoss (Süden) nach der zweiten Bauphase von Frenzel um 1520
Zeichnung: Frank Vater (ILL011c)

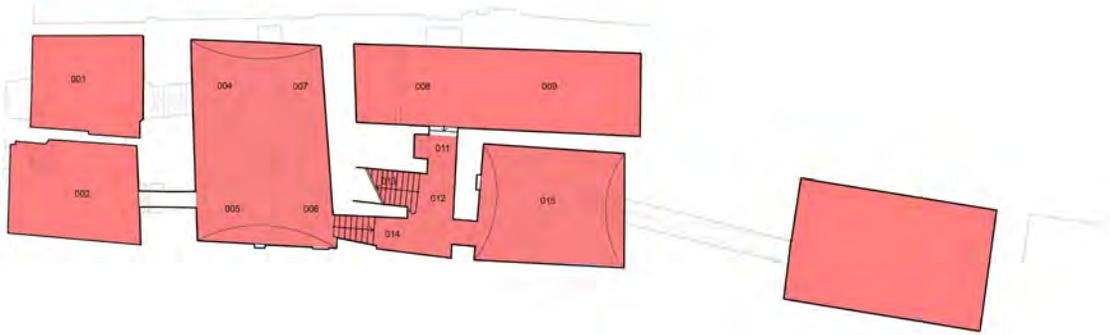
Grundriss Keller mit den Anpassungen für die Zeit nach den beiden Bränden (1525/1530) - um 1530
Zeichnung: Frank Vater (ILL012a)

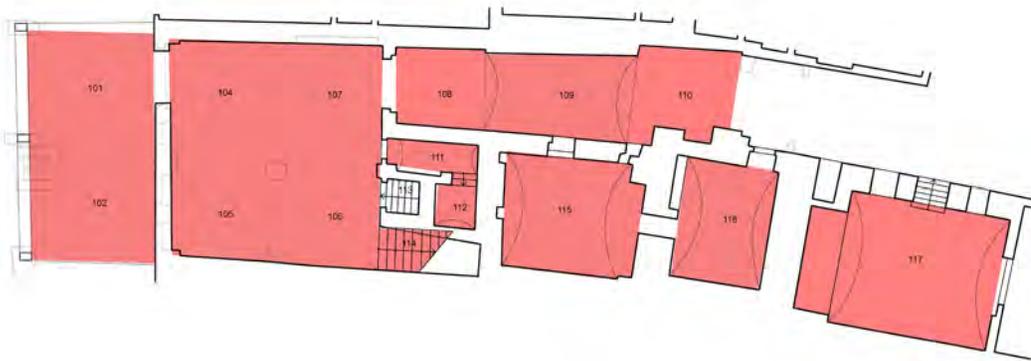
Grundriss Erdgeschoss mit den Anpassungen für die Zeit nach den beiden Bränden (1525/1530) - um 1530
Zeichnung: Frank Vater (ILL012b)

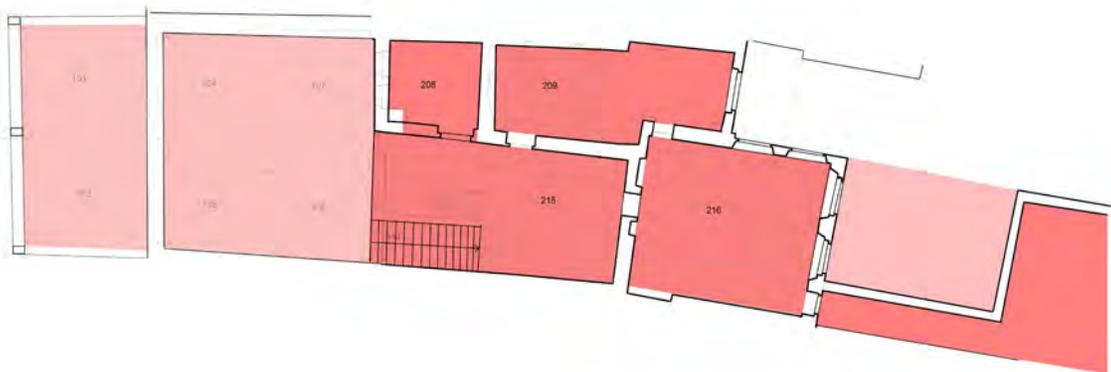
Grundriss Zwischengeschoss (Süden) mit den Anpassungen für die Zeit nach den beiden Bränden (1525/1530) - um 1530
Zeichnung: Frank Vater (ILL012c)

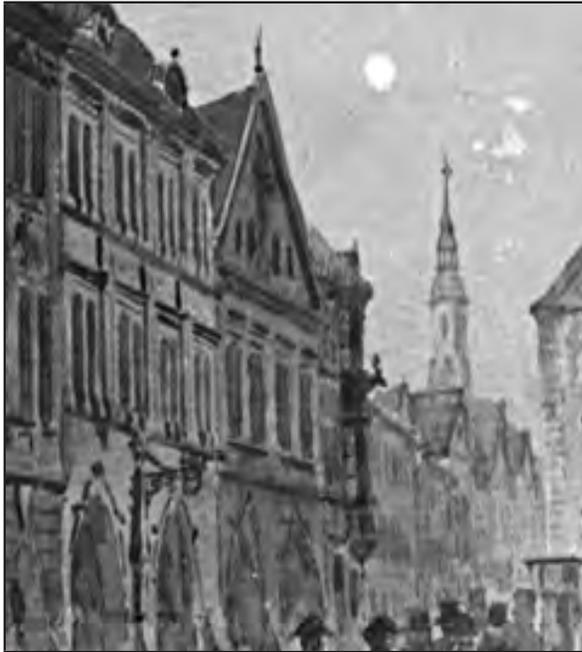
Abbildung 1813¹

Der Vergleich der Hausansichten zwischen 1813 und 1900 zeigt deutlich die Veränderung der Fassade zwischen 1813 und 1835. Erkennbar auch die schlichtere Version der Fassadengestaltung im 19. Jahrhundert in Relation zu der inzwischen barockisierten Variante.
